Análise de Oscilografias como Ferramenta
Auxiliar para Localização de Falhas em
Alimentadores Subterrâneos

**Redes Subterrâneas de
Energia Elétrica/2017**

1º Caso – Falha no alimentador CTR-204 – 21 kV

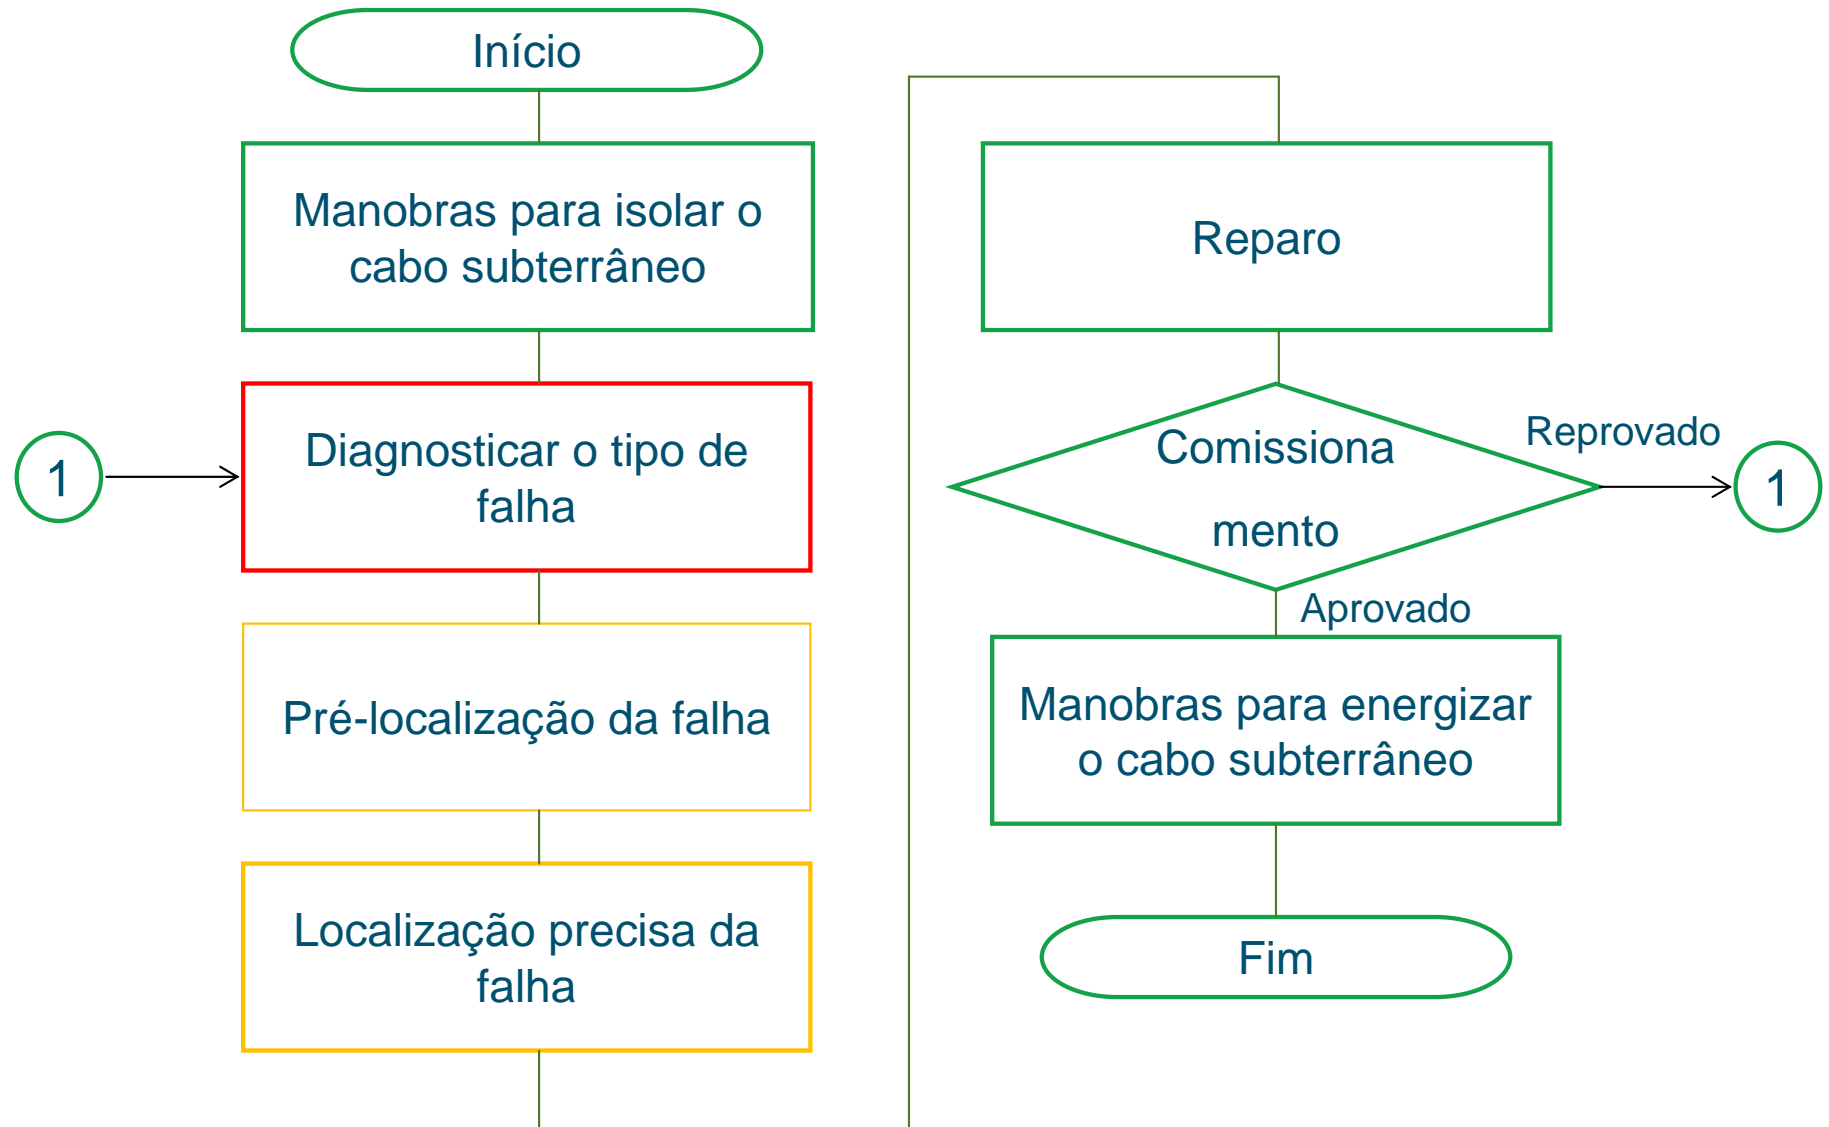
Fluxograma

Para realizar o correto diagnóstico da falha, um dos itens mais importantes é obter informações sobre a atuação da proteção, conforme abaixo:

- Relés de proteção operados (Relé 50, 51, 67, 87 etc...) no alimentador subterrâneo;
- Extrair os dados de oscilografia e o nível de curto circuito alcançado pela falta nos relés de proteção digitais instalados nos alimentadores subterrâneos;

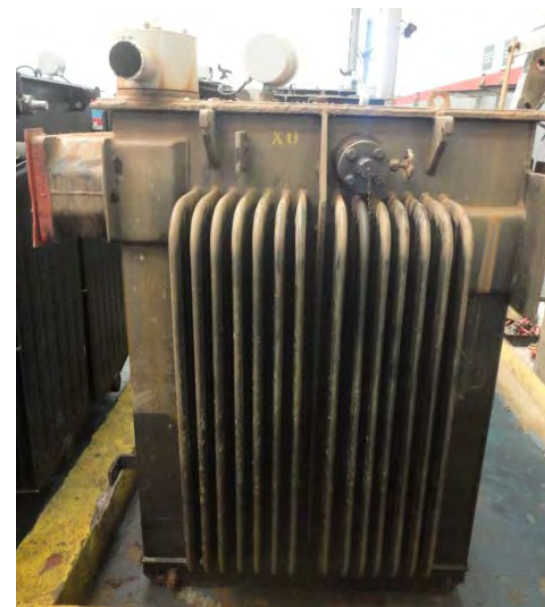
Transformador retirado da CT-202

- Transformador 500 kVA – 21 kV $\Delta / 216,5-125 \text{ V } Y$
- Local: Largo do Paissandú nº 37 – CT-202 – Distância: 1,9 km da SE Centro

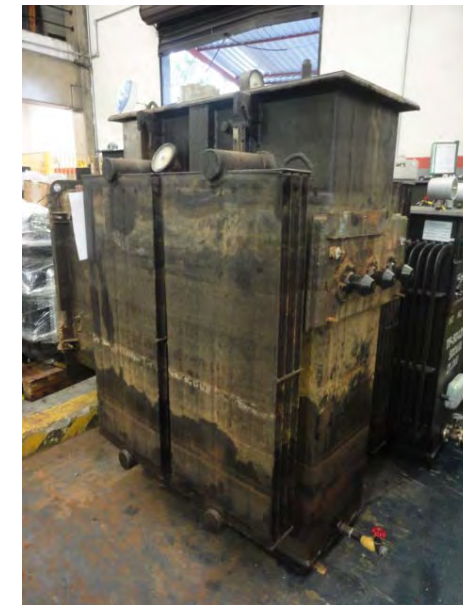
Transformador retirado da CT-1031

- Transformador 500 kVA – 21 kV $\Delta / 216,5-125 \text{ V } Y$
- Local: Praça da Sé nº 111 – CT-1031 - Distância: 1,85 km da SE Paula Souza

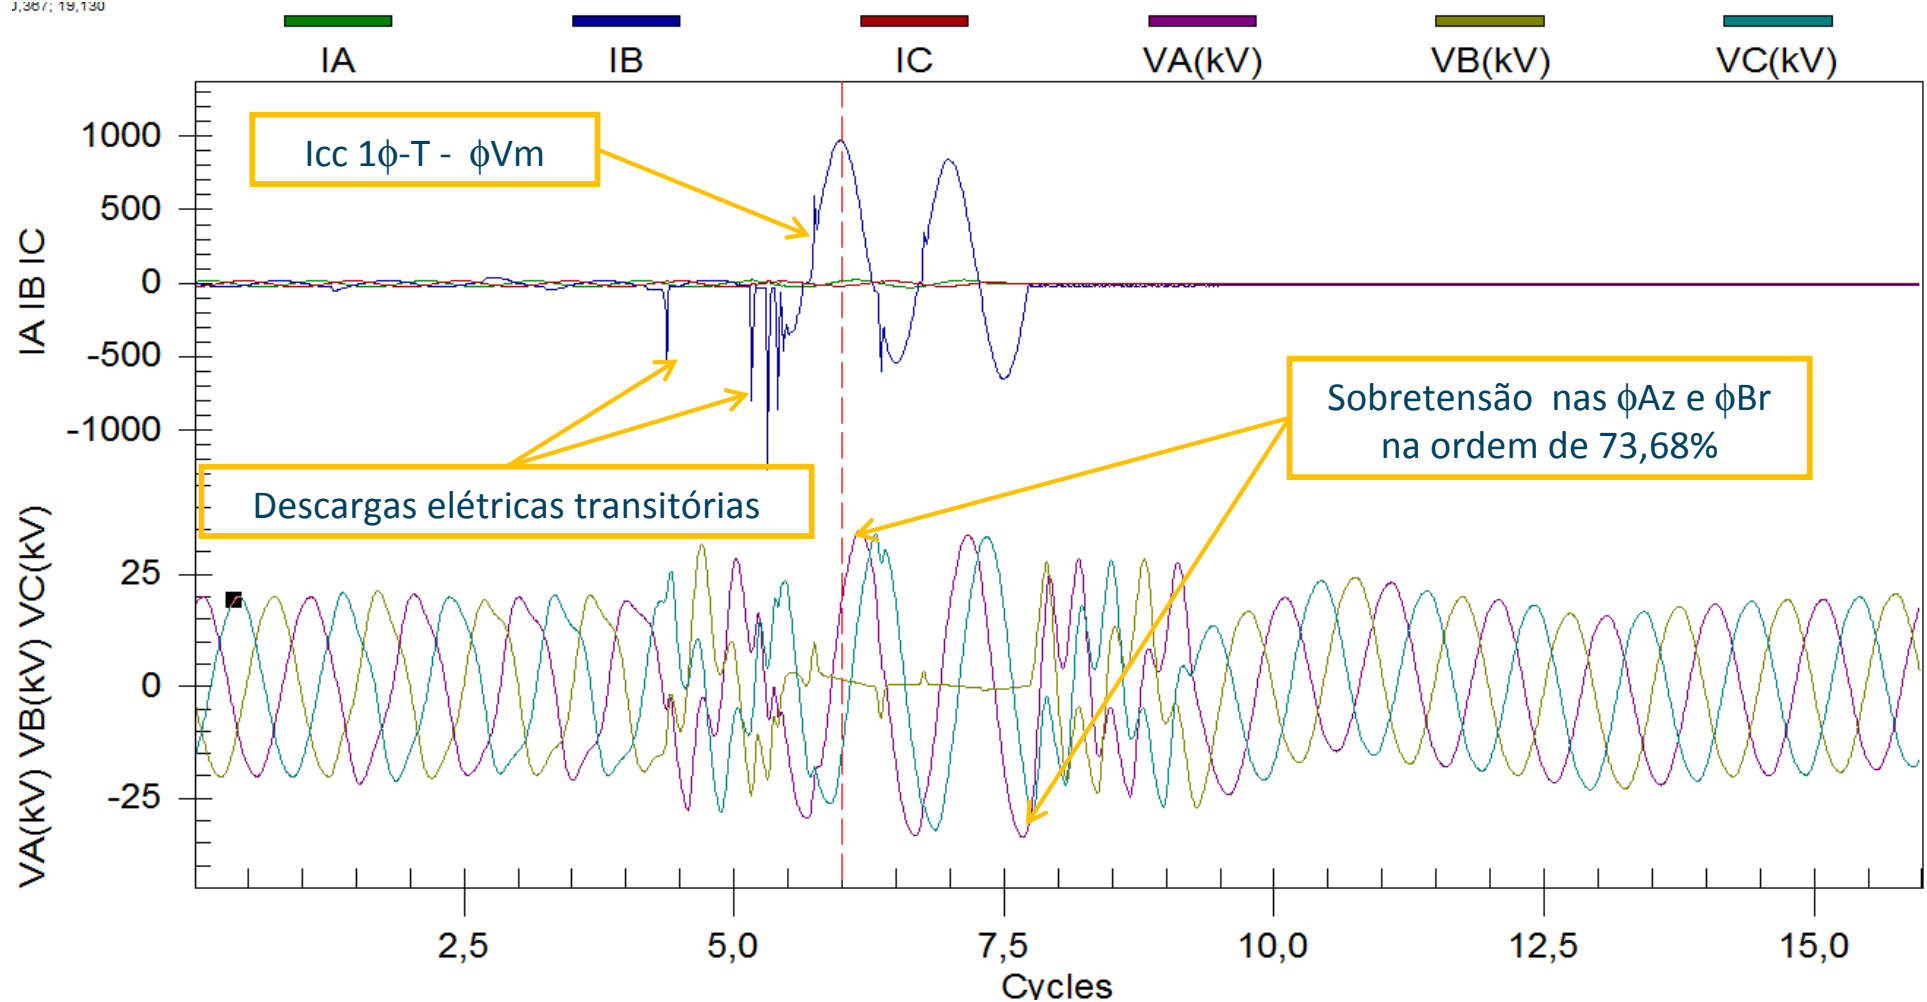
Intensidade do Curto Circuito

FID=SEL-351-6-R512-V0-Z104104-D20120830
Event: BG T Location: 1.70 Shot: 1 Freq: 59.97
Targets: INST 50
Currents ABCNGQ: 25 733 17 0 733 742

1,367; 19,130

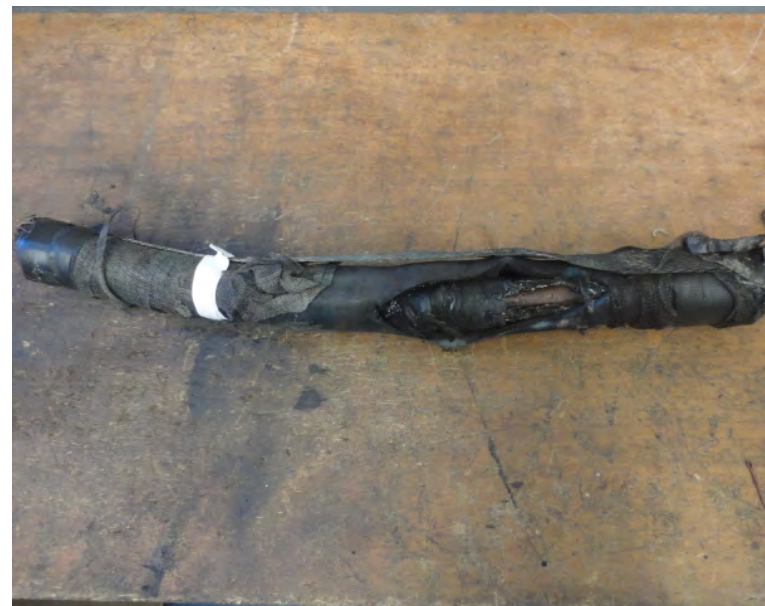
Emenda de transição na CT-276

- Emenda de transição 70 mm² - 15/25 kV
- Local: Rua Aurora x Rua Guaianazes – CT-276 - Distância: 1,1 km da SE Centro
